東日本大震災(Before & after)

みんなの家

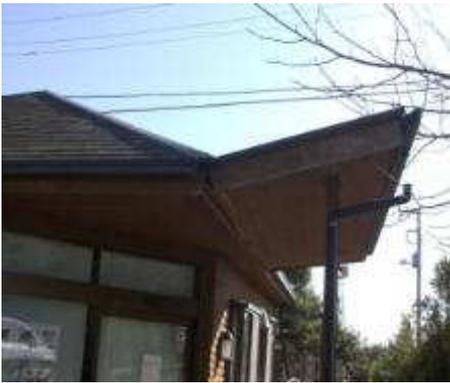
「Before」

1. 喫茶ひまわりの入り口（屋根）

地震の影響で、建物が沈み入り口の屋根と建物に亀裂が入る。

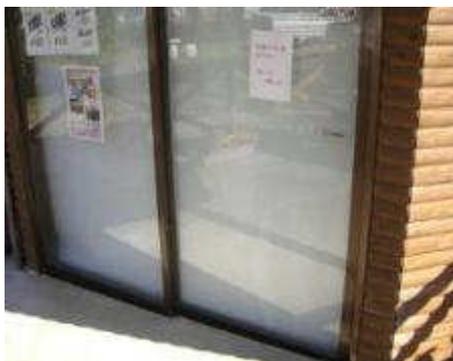
「Before」

2. 喫茶ひまわりの入り口（玄関自動ドア）

※建物の沈下をジャッキアップして、土間のタイルを張り替えた。自動ドアはそのまま使えたので、換えずに使用する。

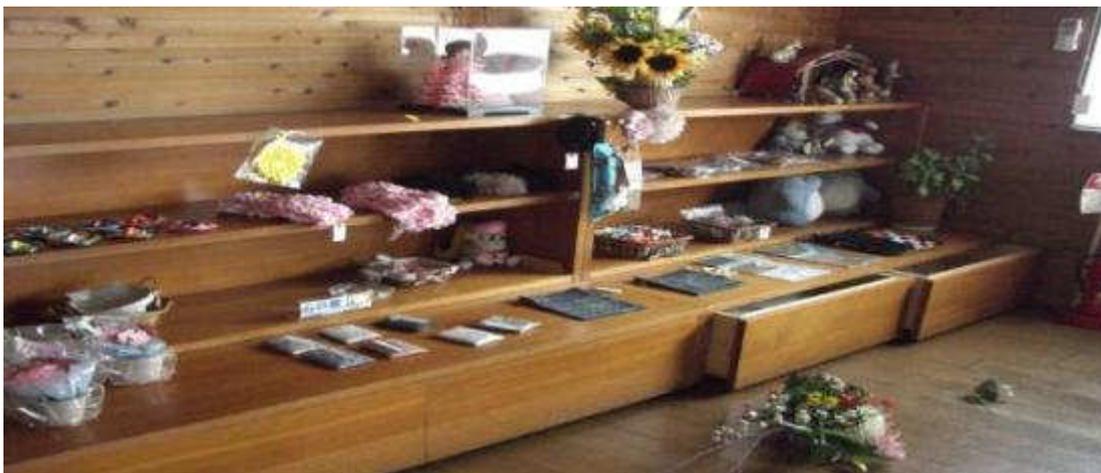
「Before」

3. 建物の隙間と室内の床

※建物の沈下に伴い床が歪んだまた、ジャッキアップする際に床を剥がして基礎から修繕した。

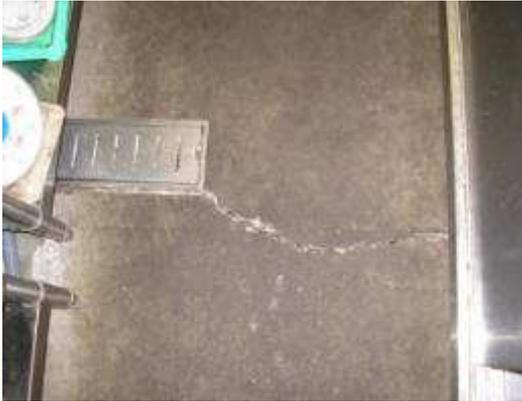
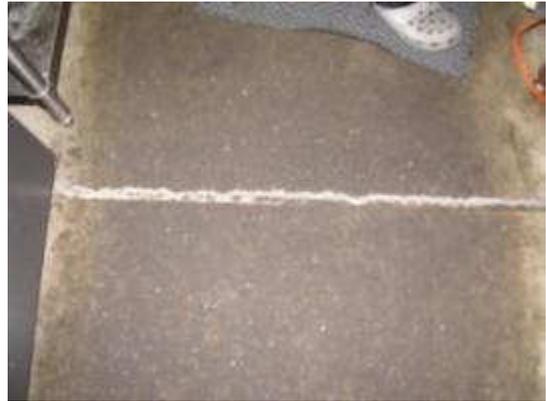
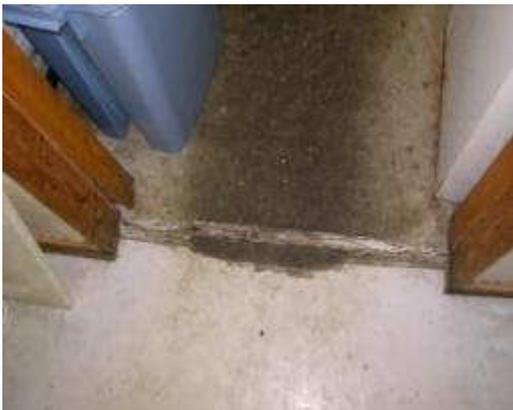
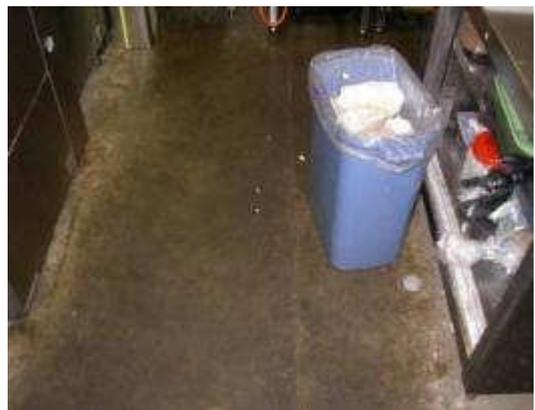
「Before」

4. 喫茶ひまわり厨房内

※ジャッキアップ後、セメントで補修を行なう。

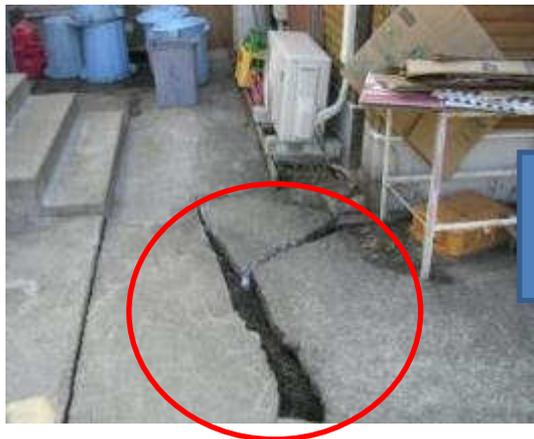
「Before」

5. 喫茶ひまわり脇遊歩道

※スロープを付けて車椅子の方が利用しやすいようにした。

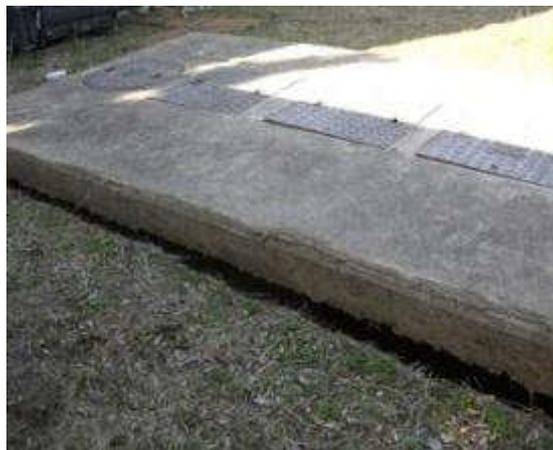
「Before」

6. 浄化槽
