# 東日本大震災(Before & after)

ワークセンター

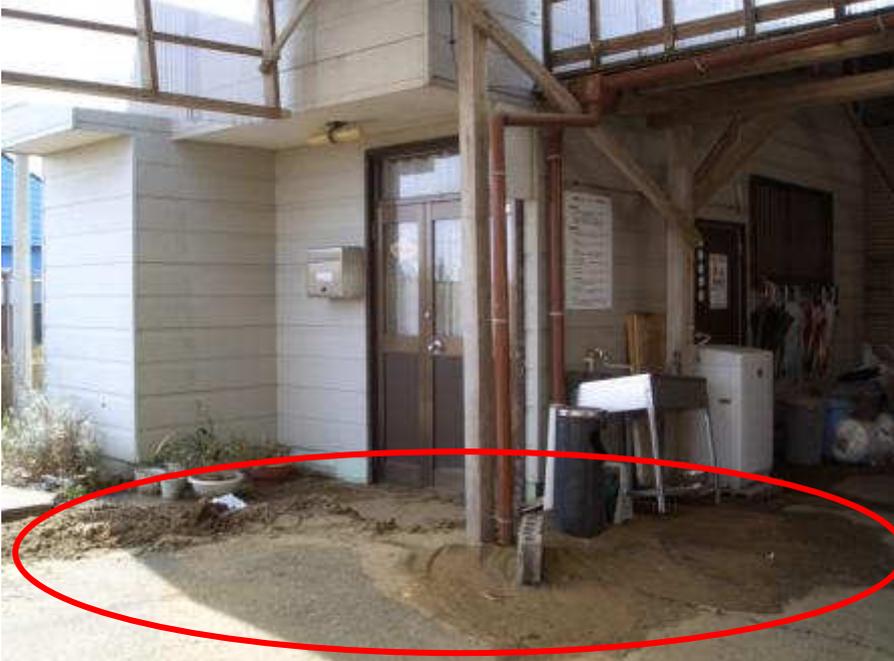
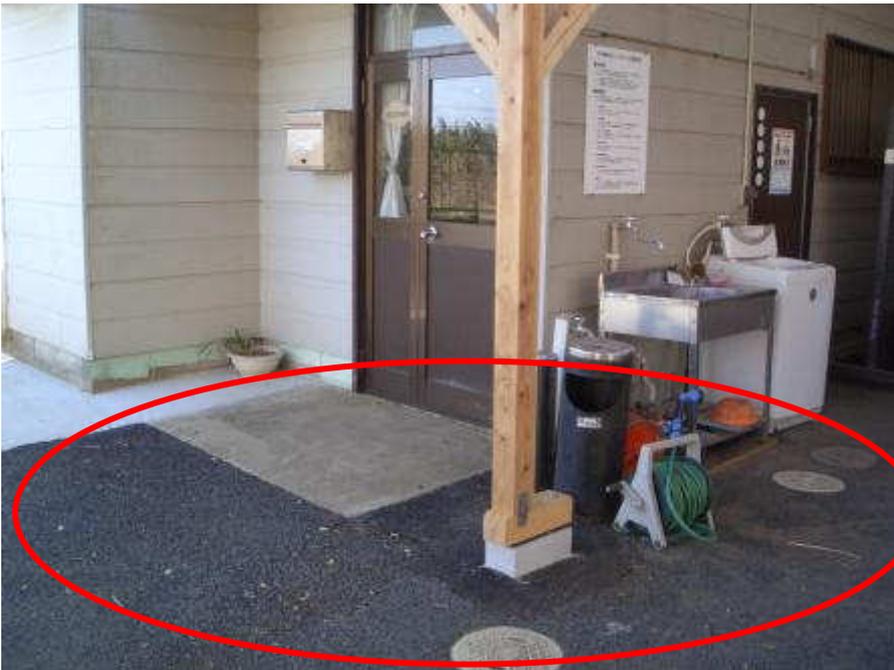
## 1. 事務所付近 液状化

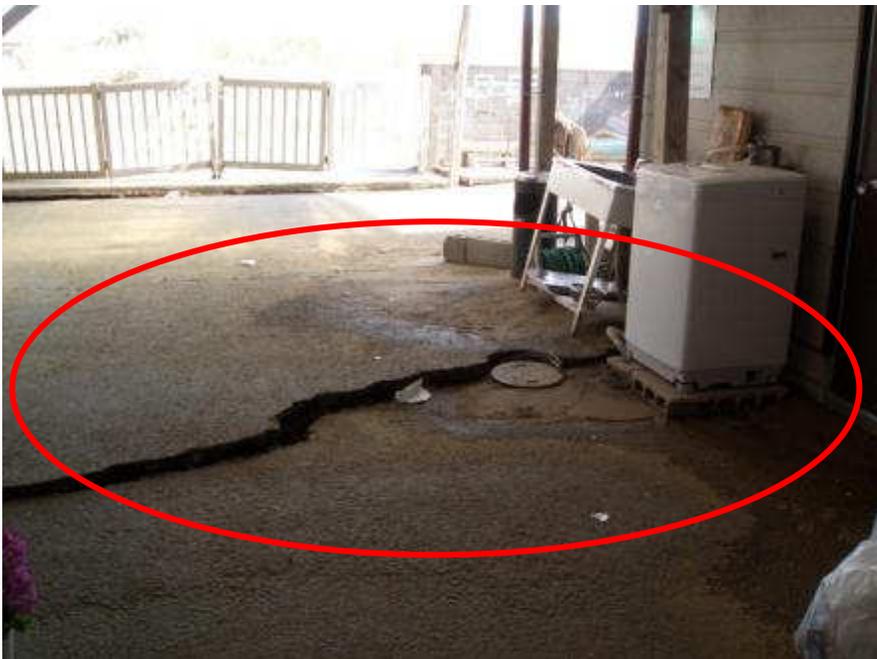
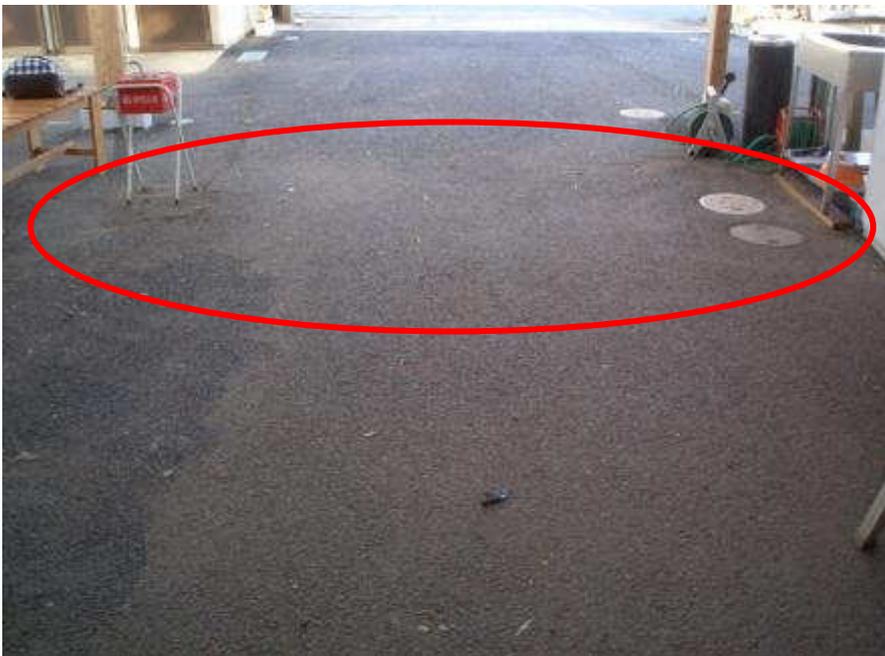
2. 事務所北側 液状化

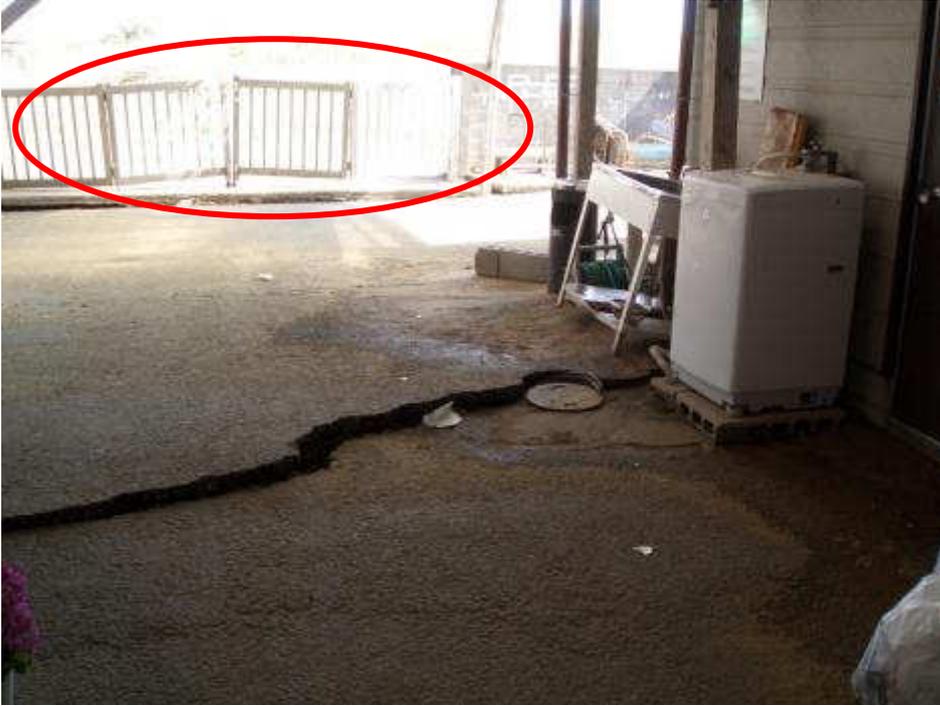
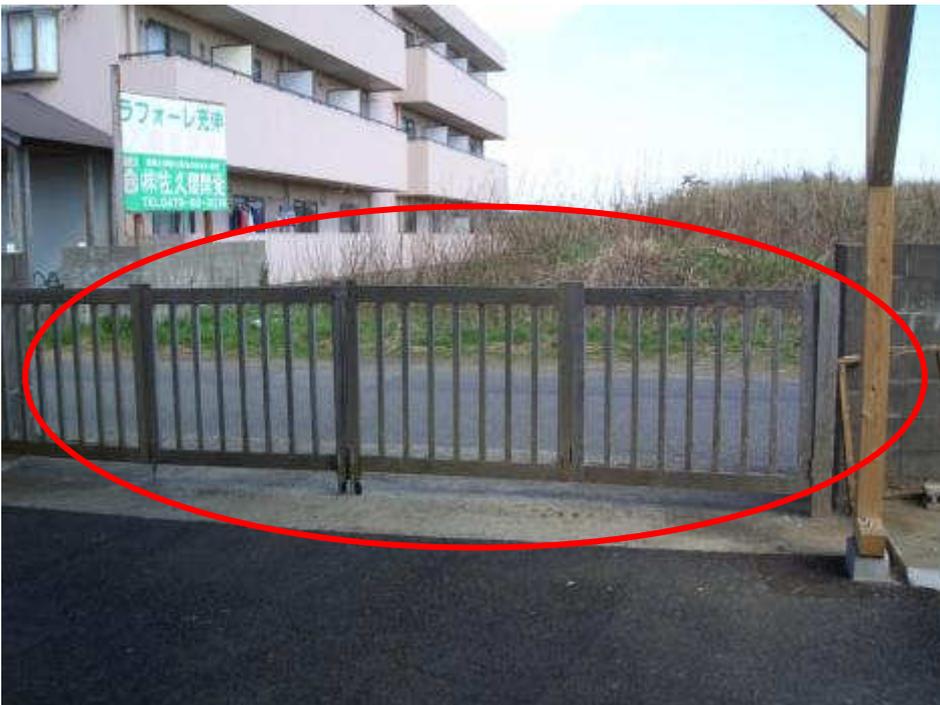
3. 第一作業棟出入口 門扉開閉不可

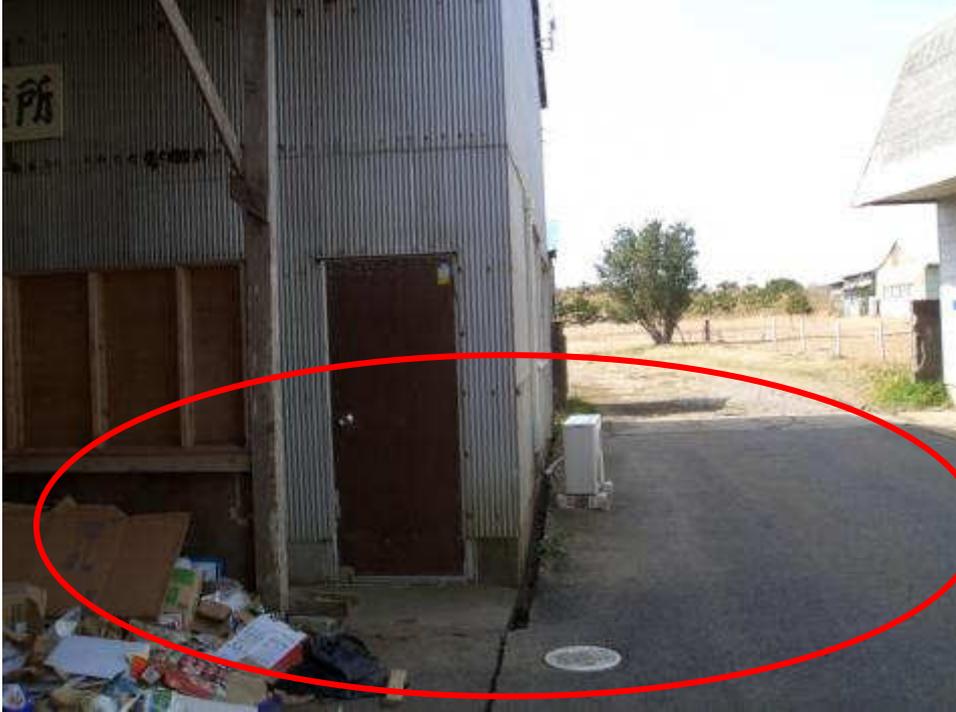
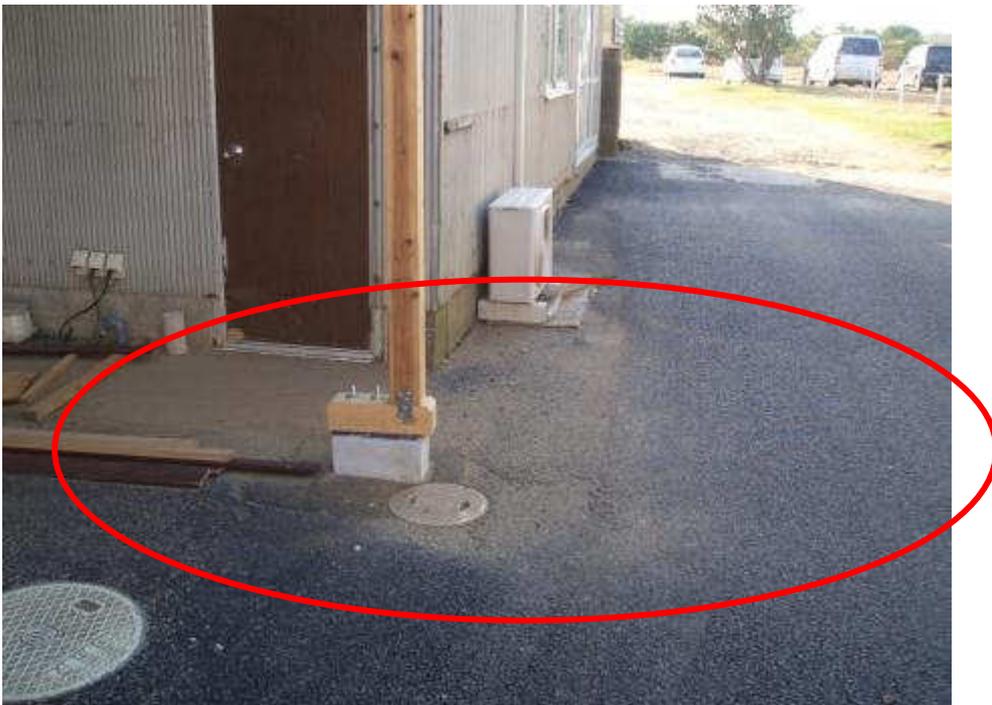
4. 第一作業棟 北側 亀裂

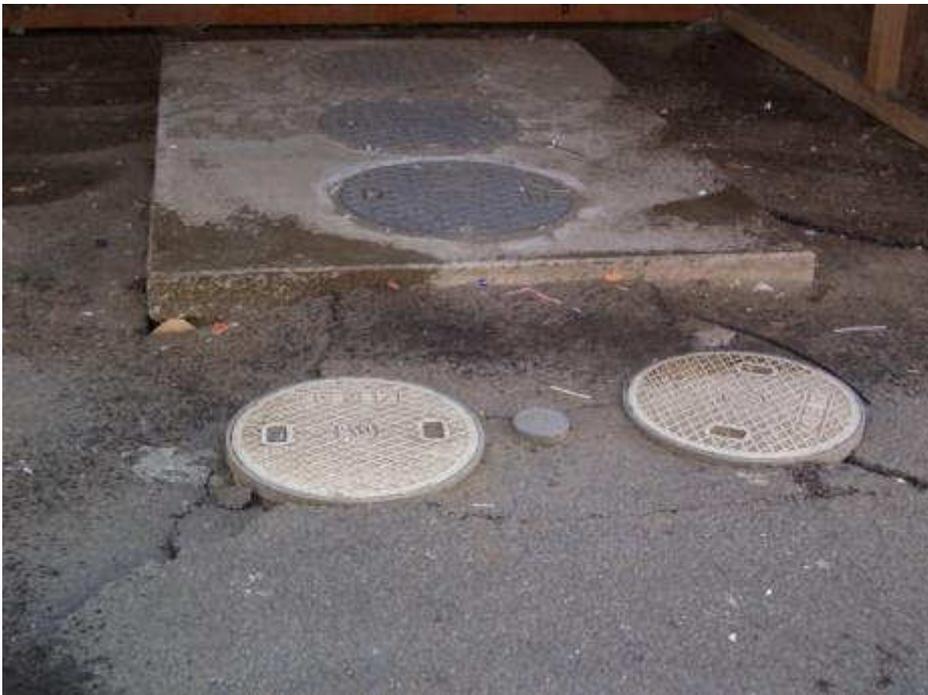
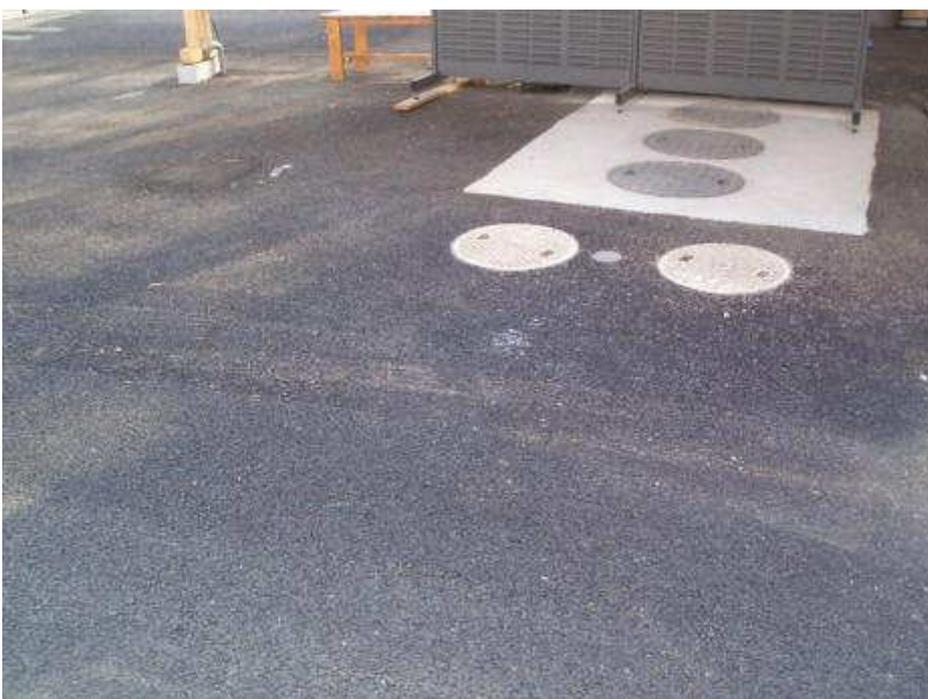
5. 浄化槽 液状化による浄化槽の浮上

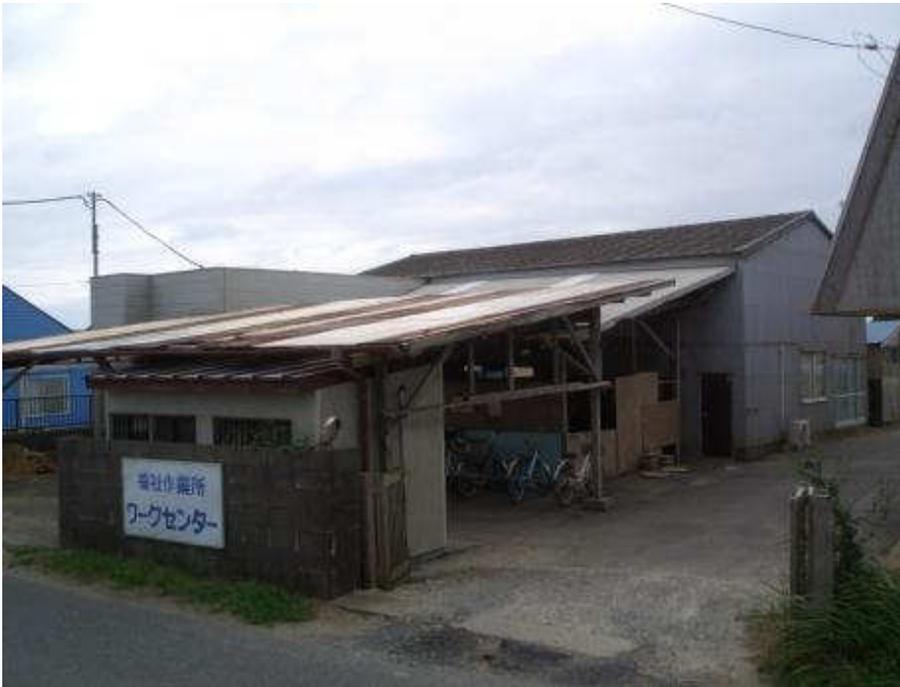
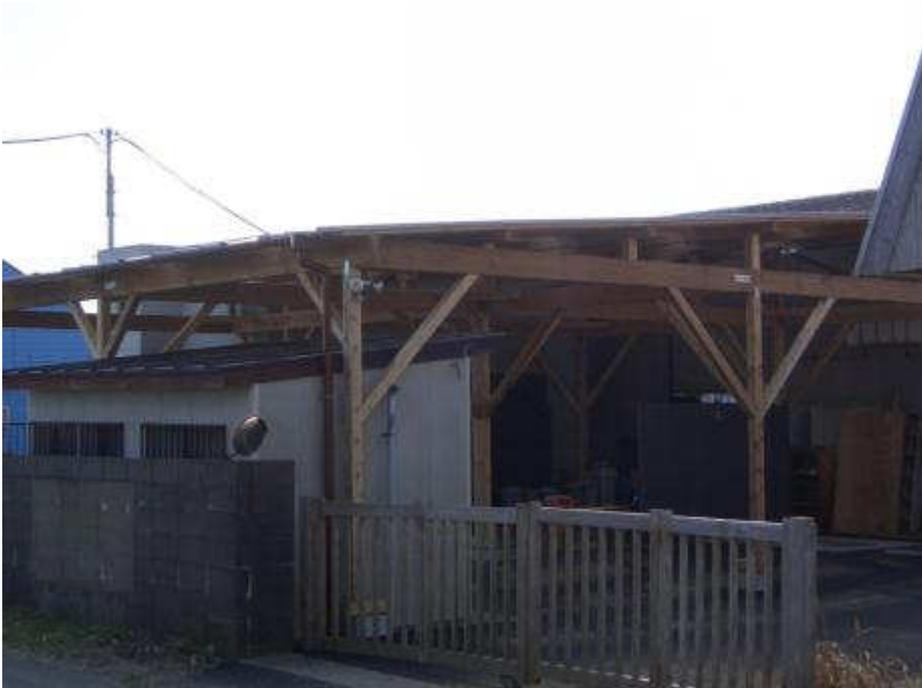
6. 下屋 全体の歪み

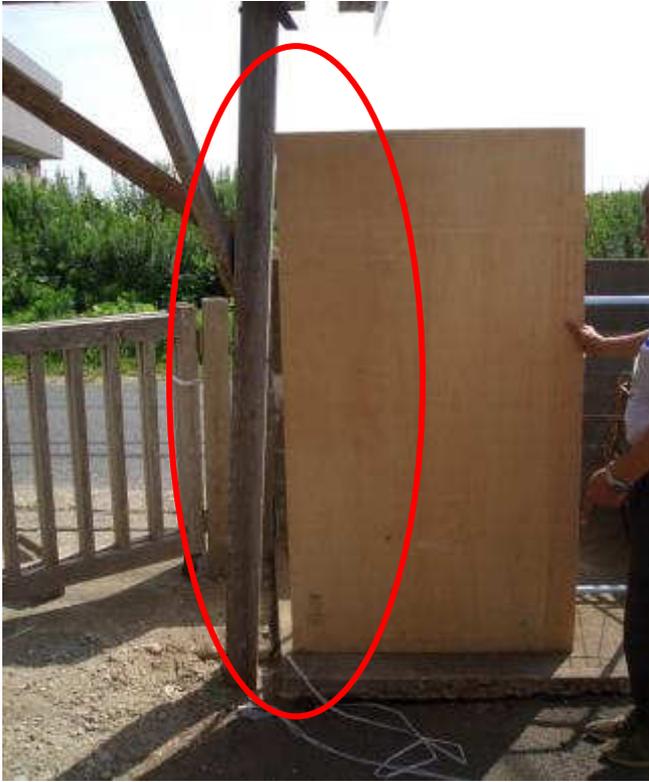
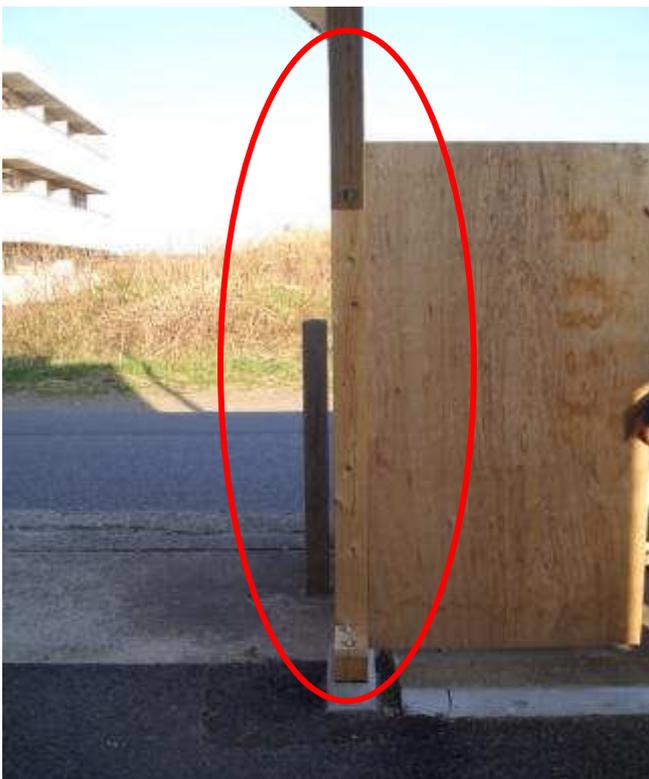
7. 柱の傾き

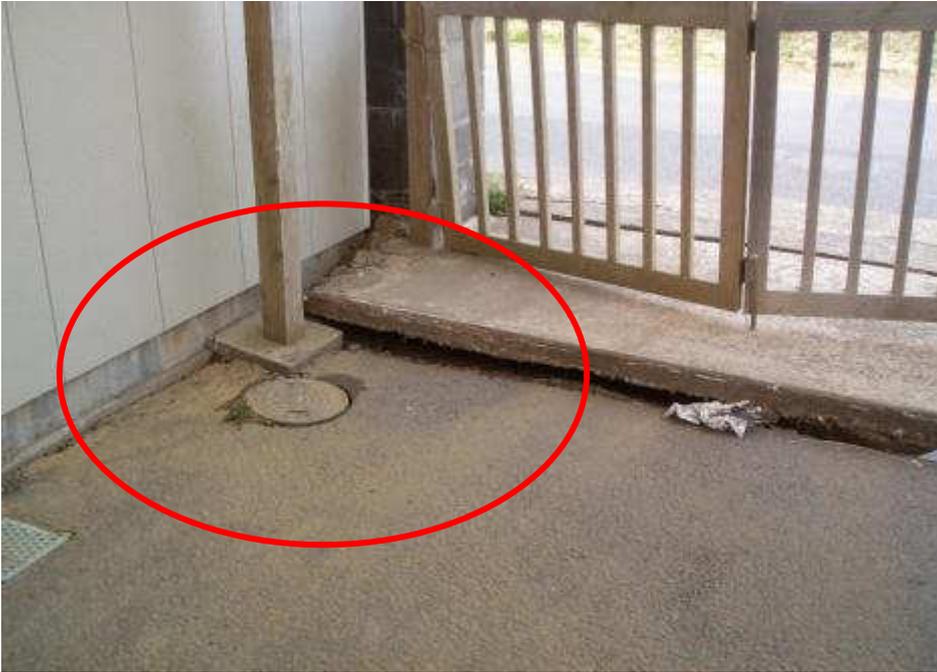
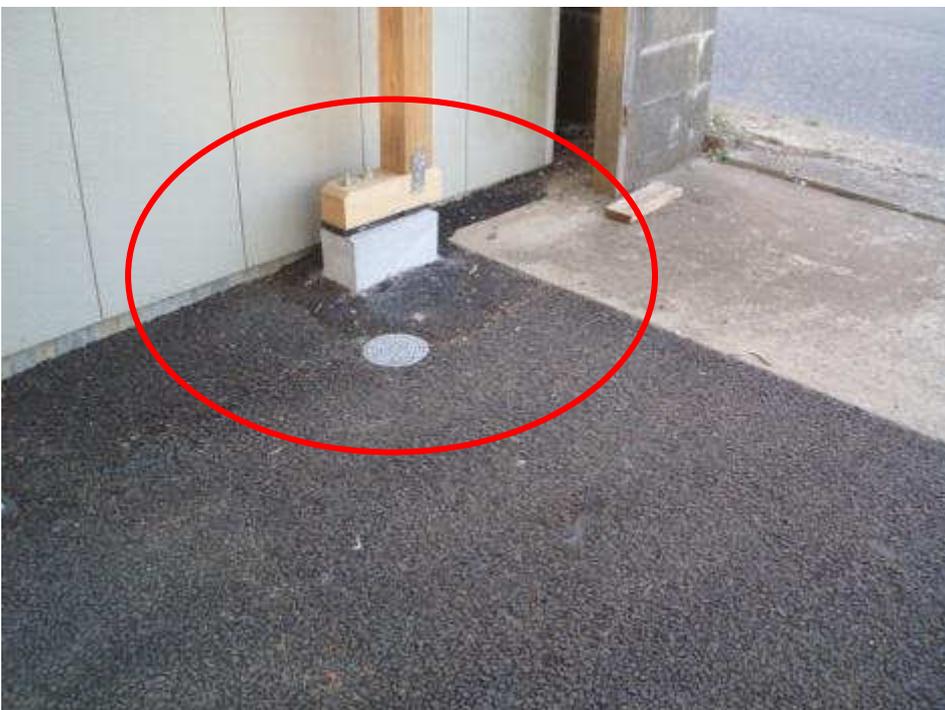
8. 基礎部分の傾き
